# **Staatsstraße 2309, Abschnitt 640, Station 3,040 – 3,280 Mainbrücke Miltenberg, BW-Nr. 6221513 / 718**

## **Sachstandsinformation zur Mainbrücke Miltenberg**

## Prüfbericht 2020 H

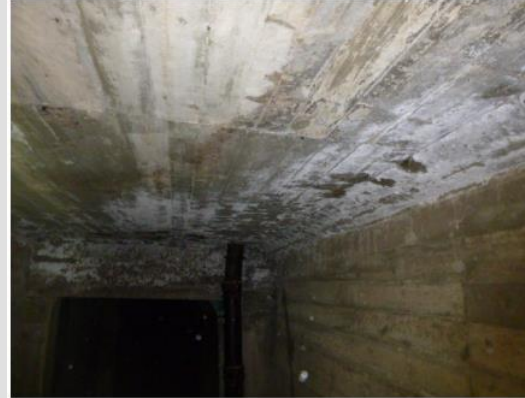
2020\_H\_FAHRBAHNPLATTE AUSBLÜHUNGEN

[13] S=0, V=0, D=3 BSP-ID 002-10  
Platte, Beton, Großflächig, Ausblühung, Unterseite

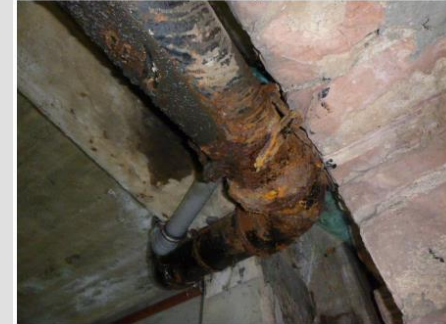
2020\_H AUSSTATTUNG ROHRVERBINDUNG  
UNDICHT

[388] S=0, V=0, D=3 BSP-ID 252-05  
Verbindungs-muffe der Längsleitung, Rohr, Mehrfach,  
Undichte Stelle, Längs durchgehend, Innen

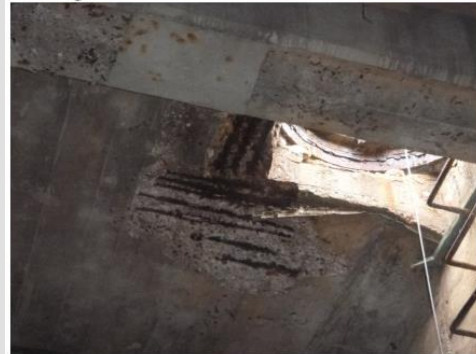
2020\_H\_PFEILER ABPLATZUNG  
DECKENUNTERSEITE

[511] S=1, V=0, D=3 BSP-ID 021-10  
Decke Pfeilerinnenraum, Beton, Mehrfach, Abplatzung  
mit freiliegender Bewehrung, Unterseite, im Bereich der  
Einstiegschächte

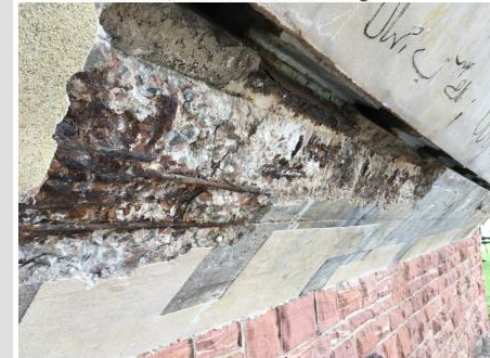
2020\_H\_PFEILER ABPLATZUNG AUFLAGERBANK

[533] S=2, V=0, D=3 EP BSP-ID 021-11  
Auflagerbank, Pfeiler als Hohlquerschnitt, Beton,  
Mehrfach, Abplatzung mit freiliegender Bewehrung,  
Innen und außen, Schadenserweiterung

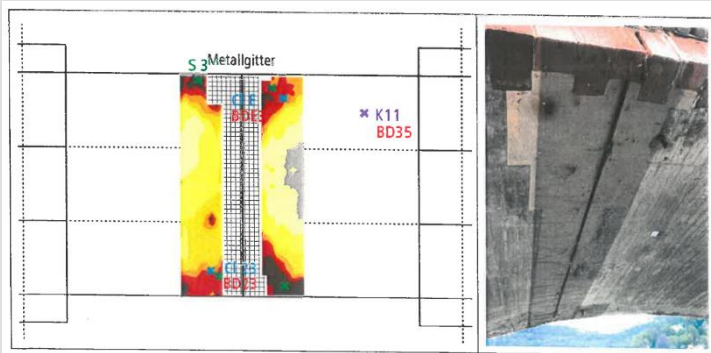
Abbildung 8: Links: Ergebnis der Potentialfeldmessung und rechts: Foto des Scheitelbereiches im Bogen 5
